Geotechnisches Gutachten - SKV-AT-237-REP-002

27. Juni 2024

Projekt: Chiemgau Arena Ruhpolding, Schneeanlage, Erweiterung mit Speicherteich - Geotechnische Bearbeitung Damm inkl. Standsicherheitsnachweise

Kunde: Kommunalunternehmen Gemeindewerke Ruhpolding AdöR

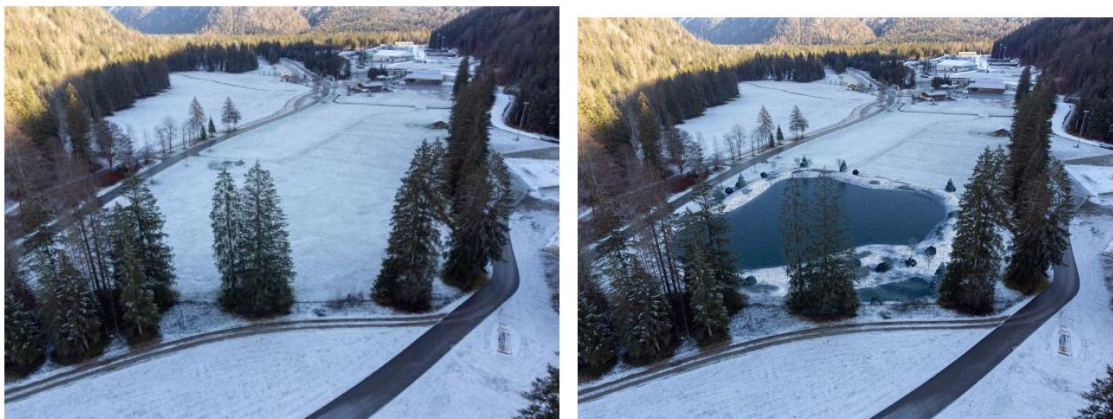
Abbildung 1: Geplante Anlage aus dem gleichen Blickwinkel; Bepflanzungen nur angedeutet, um die Modellierung erkennbar zu machen; AEP 202 [3]

dem geplanten Speicherteich, der nachfolgenden Pumpstation sowie den Transport- und Feldleitungen erweitert werden (Abbildung 1).

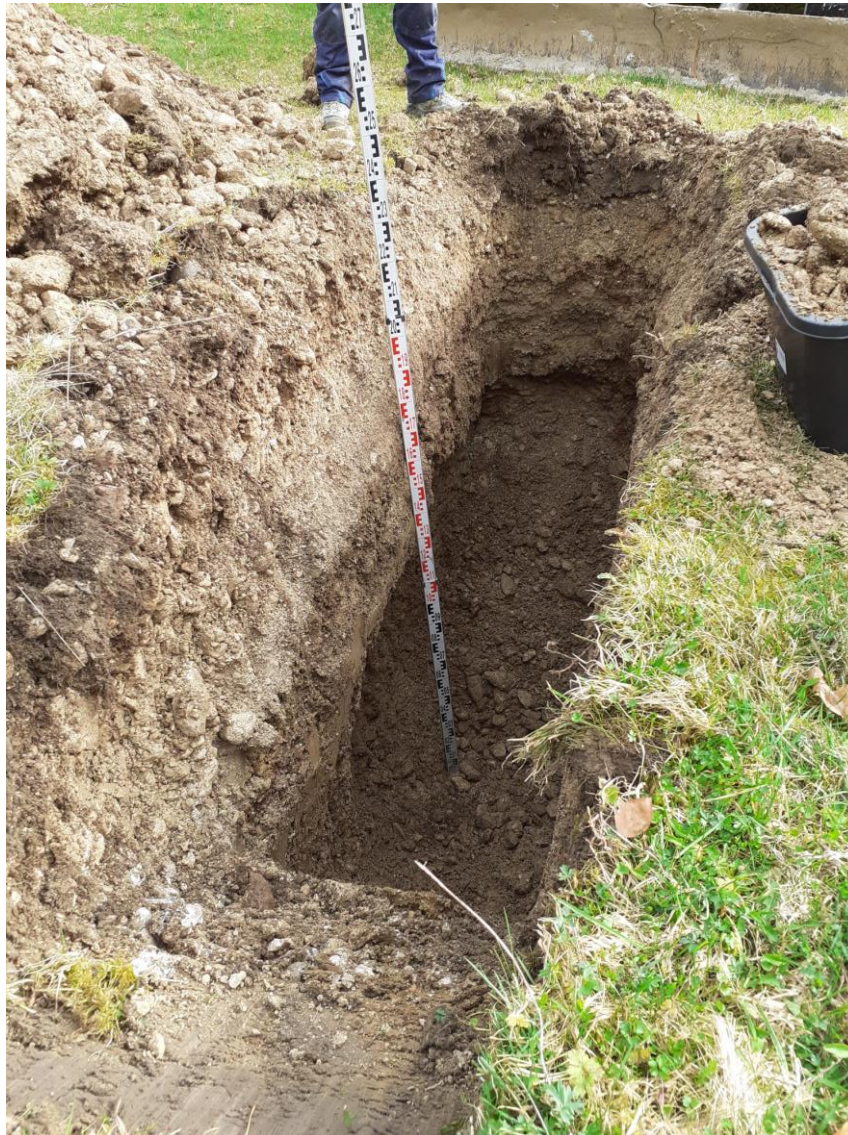
Abbildung 3: Baggerschurf

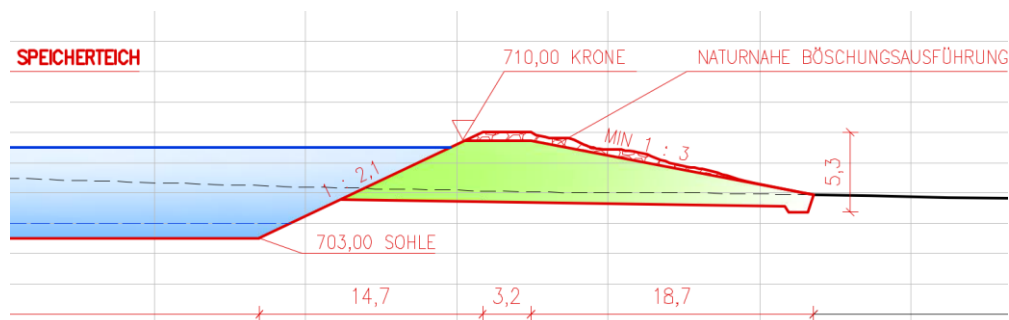
Für die Berechnung wurde der in der Abbildung 4 dargestellte Querschnitt verwendet. Es wird dabei angenommen, dass das Material im Dammkörper eine höhere Festigkeit als der Untergrund aufweist. Diese Bedingung muss mindestens im Bereich der Böschung auf der Wasserseite bis zur Sohle erfüllt sein. Das Material für den Damm wird aus dem Aushub des Speichers gewonnen. Dabei ist darauf zu achten, dass im Bereich der wasserseitigen Böschung grobkörniger Kies mit einem geringeren Feinanteil (Schluff) verwendet wird, bzw. Material mit hohem Feinanteil aus dem Untergrund ausgeschieden wird.

Abbildung 4: Repräsentatives Dammprofil [2]

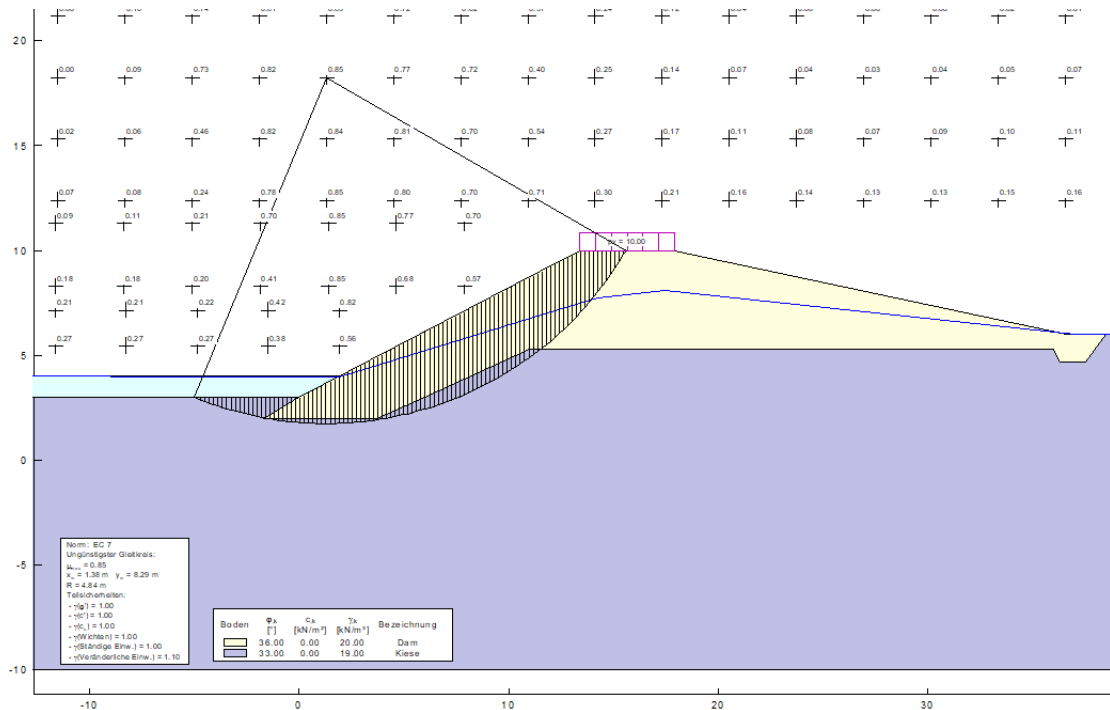
Abbildung 5 veranschaulicht ein Beispiel für das Ergebnis der LFK4. Die Ergebnisse sind in Anlage 2 dargestellt. Die resultierenden Sicherheitsfaktoren sind in Tabelle 7 aufgeführt.

Abbildung 5: Ergebnis Berechnung LFK4

LFK	Erforderlicher Sicherheitsbeiwert η_{erf}	Erreichter Sicherheitsbeiwert η	Nachweis erfüllt?
1	1.3	1.33	Ja
2	1.3	1.38	Ja
3	1.3	1.38	Ja
4	1.1	1.18	Ja

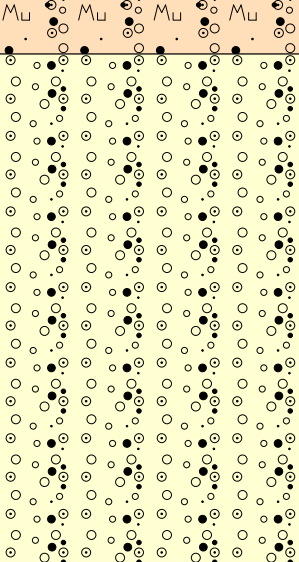
Mutterboden, Sand, stark kiesig, sehr schwach schluffig, umbrfarben, durchwurzelt.				
1	1,9	704,3					Kies, stark sandig, schwach steinig, schwach schluffig, graubraun, Komponenten angerundet bis gerundet, stark nachbrüchig.

Baggerschurf BS 1 wurde im südöstlichen Bereich des Speicherteiches in etwa auf der geplanten Position der Dammkrone gesetzt. Unter einem etwa 0,20 m mächtigen durchwurzelt Mutterboden, der als stark kiesig und sehr schwach schluffiger, erdbrauner Sand charakterisiert werden kann, wurden bis Teufe 1,90 m stark sandige sowie schwach schluffige und schwach steinige, graubraun gefärbte Kiese mit abgerundeten und gerundeten Komponenten in einem vorwiegend komponentengestützten Gefüge angetroffen. Das Imbrikationsgefüge der Komponenten lässt auf eine fluviatile Genese als Bachsediment mit Einschaltungen von Hang- und/oder Murschutt schließen. Aufgrund der sehr starken Nachbrüchigkeit wurde der Schurf bei Teufe 1,90 m abgebrochen. Grundwasser wurde nicht angetroffen.

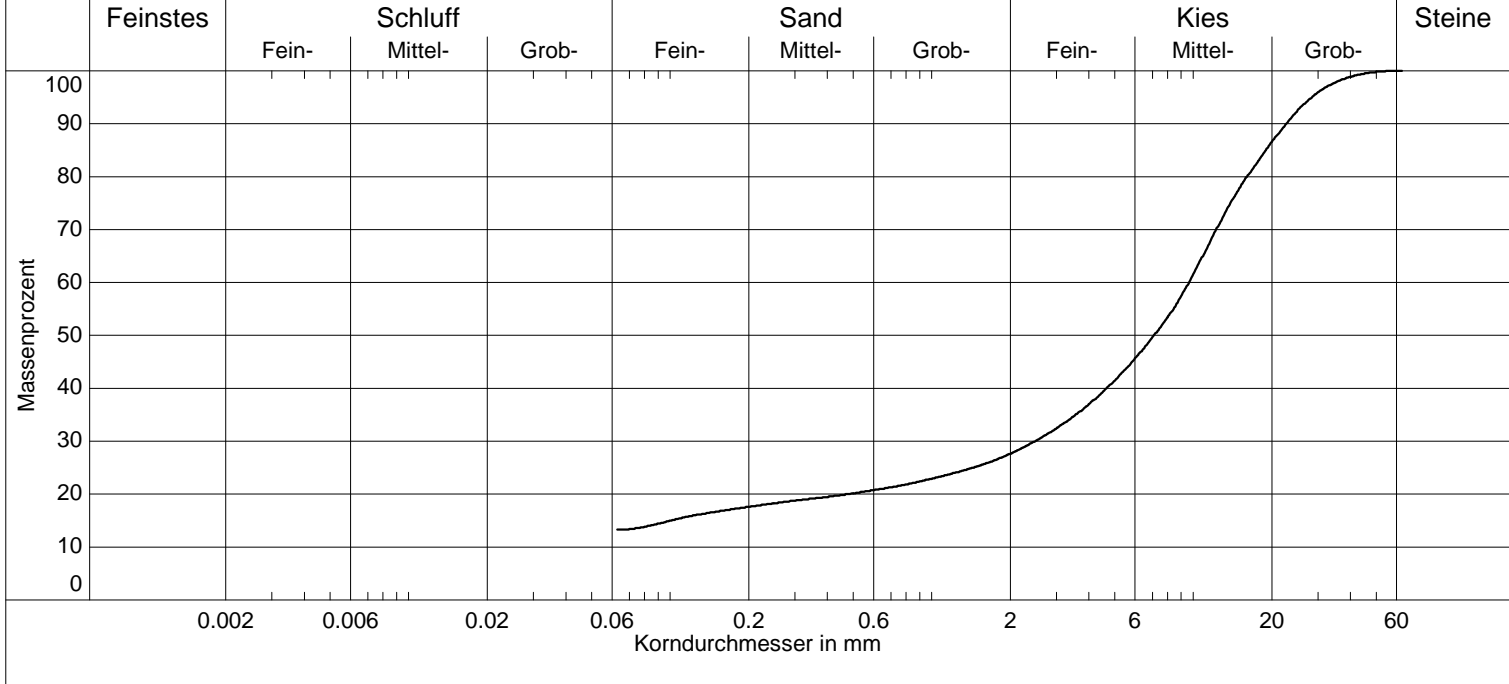
Labornummer	122			
Entnahmestelle	BS 2			
Entnahmetiefe	1.50 - 2.00 m			
Ungleichförm. U	-			
Krümmungszahl Cc	-			
Bodenart	mG,fg,gg',u',gs'			
Bodengruppe	GU			
d10 / d60	- /9.635 mm			
Anteil < 0.063 mm	13.2 %			
kf nach Beyer	-			
kf nach Seiler	-			
kf nach USBR	6.6E-04 m/s			
kf nach Kaubisch	8.1E-06 m/s			
Frostempfindl.klasse	F2

Bodengruppe nach DIN 18 196 / ZTVE-StB 17: GU Kies, schluffig
 Frostempfindlichkeitsklasse nach ZTVE-StB 17: F2 (gering bis mittel frostempfindlich)

Beurteilung:
 Die Anforderungen an die Frostschuttschicht werden nach ZTVE-StB 17 nicht erfüllt.

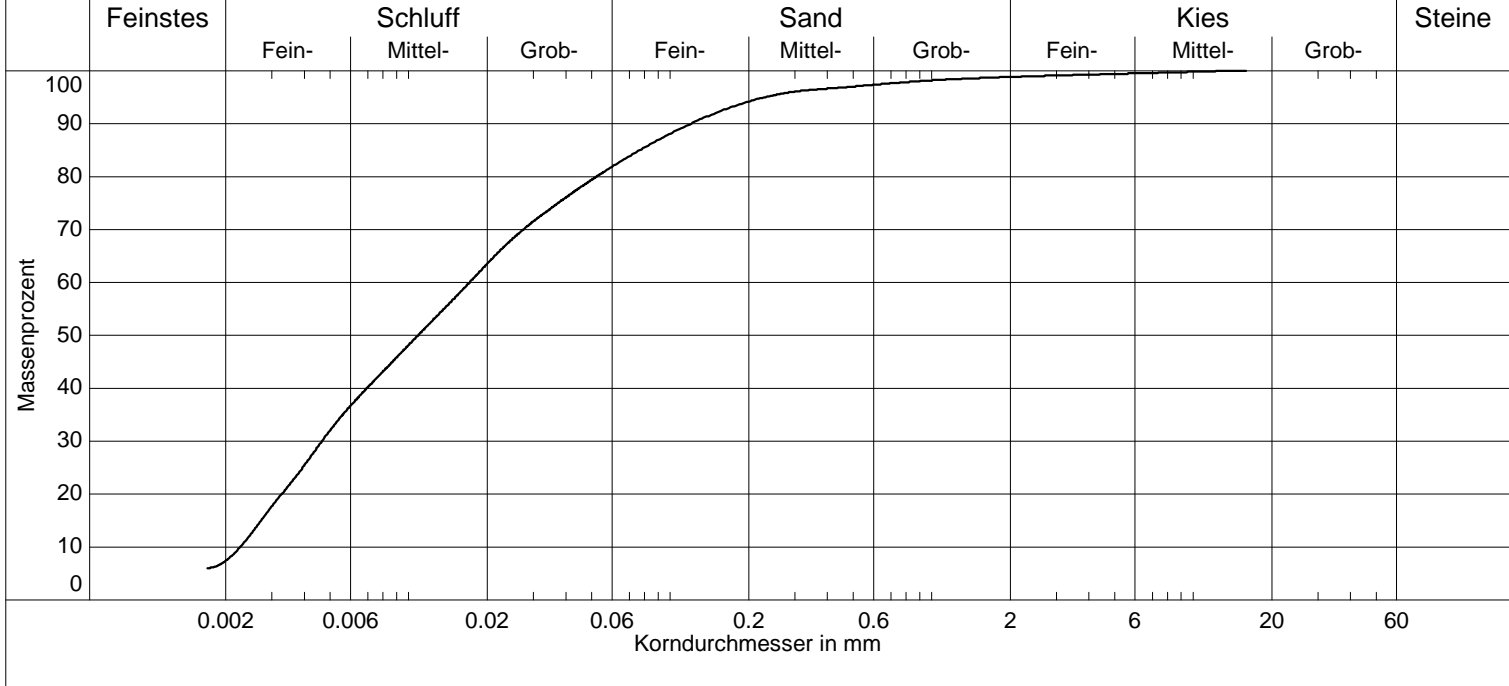
Labornummer	123			
Entnahmestelle	BS 3			
Entnahmetiefe	0.80 - 1.10 m			
Ungleichförm. U	7.5			
Krümmungszahl Cc	0.6			
Bodenart	U,fs'			
Bodengruppe	U			
d10 / d60	0.002/0.017 mm			
Anteil < 0.063 mm	82.5 %			
kf nach Beyer	5.6E-08 m/s			
kf nach Seiler	-			
kf nach USBR	6.9E-09 m/s			
kf nach Kaubisch	-(0.063 >= 60%)			
Frostempfindl.klasse	F3

Bodengruppe nach DIN 18 196 / ZTVE-StB 17: U Schluff
 Frostempfindlichkeitsklasse nach ZTVE-StB 17: F3 (sehr frostempfindlich)

Beurteilung:
 Die Anforderungen an die Frostschuttschicht werden nach ZTVE-StB 17 nicht erfüllt.

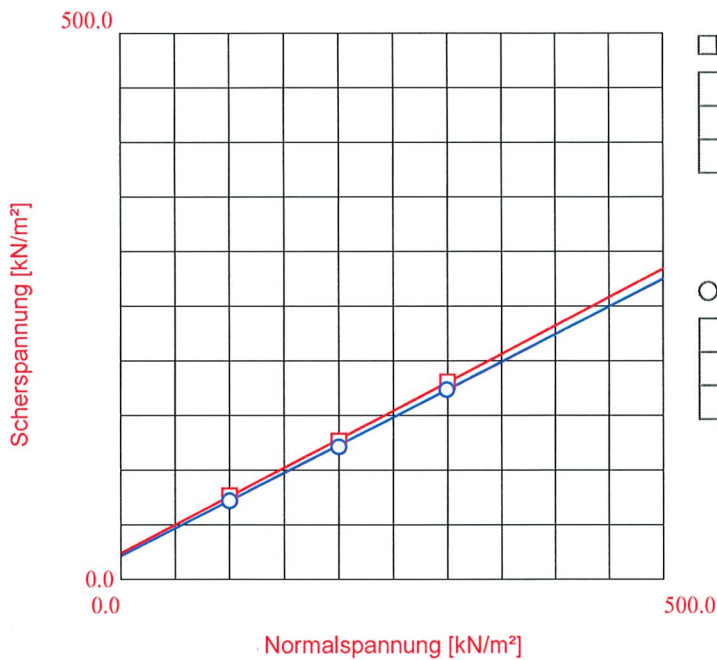
DIREKTER SCHERVERSUCH Rahmenscherversuch Schergeraden

Entnahmestelle BS 3
 Entnahmetiefe 0.80 - 1.10 m
 Entnahmetag 7.05.2024
 Bodenart
 Einbau
 ausgeführt am
 ausgeführt von Morina

Reibungswinkel	27.45 [°]
Kohäsion	23.92 [kN/m ²]
Korrelation	1.00

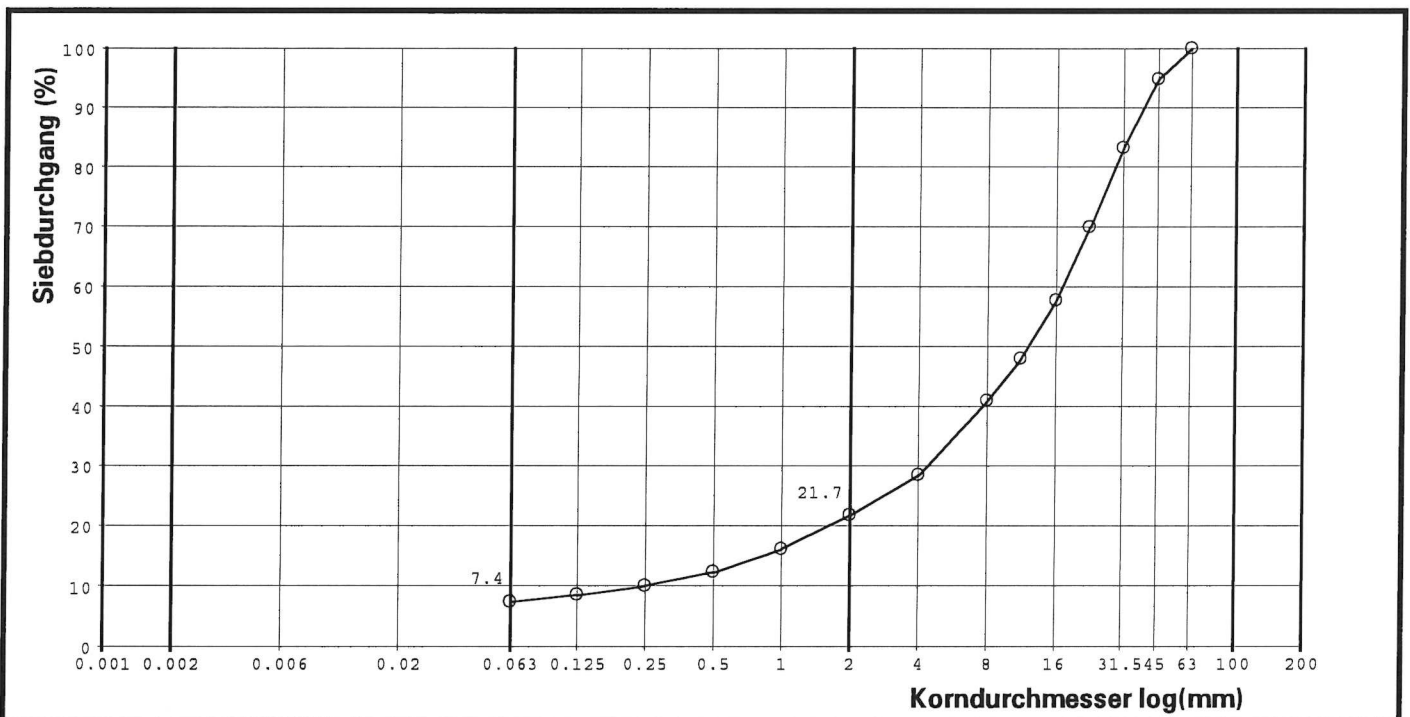
KORNGRÖSSENVERTEILUNG NACH ÖNORM EN ISO 17892-4

Größtkorn	(mm)	94
Entferntes Überkorn	(>mm)	63
Anteil entferntes Überkorn	(%)	6.4
Anteil Feinkorn	[< 0.063 mm] (%)	7.4
Anteil Sand	[0.063 - 2 mm] (%)	14.3
Anteil Kies	[2 - 63 mm] (%)	78.3
Anteil Steine	[63 - 200 mm] (%)	0
Ungleichkörnigkeitszahl	U (1)	69
Krümmungszahl	C _c (1)	4.5
Wassergehalt	w (%)	6.8
